# VERIFICAÇÃO DO ÍNDICE DE QUALIDADE HÍDRICA DA LAGOA COSTEIRA DE JACAREPAGUÁ NO ESTADO DO RIO DE JANEIRO

## Conservação e Educação de Recursos Hídricos

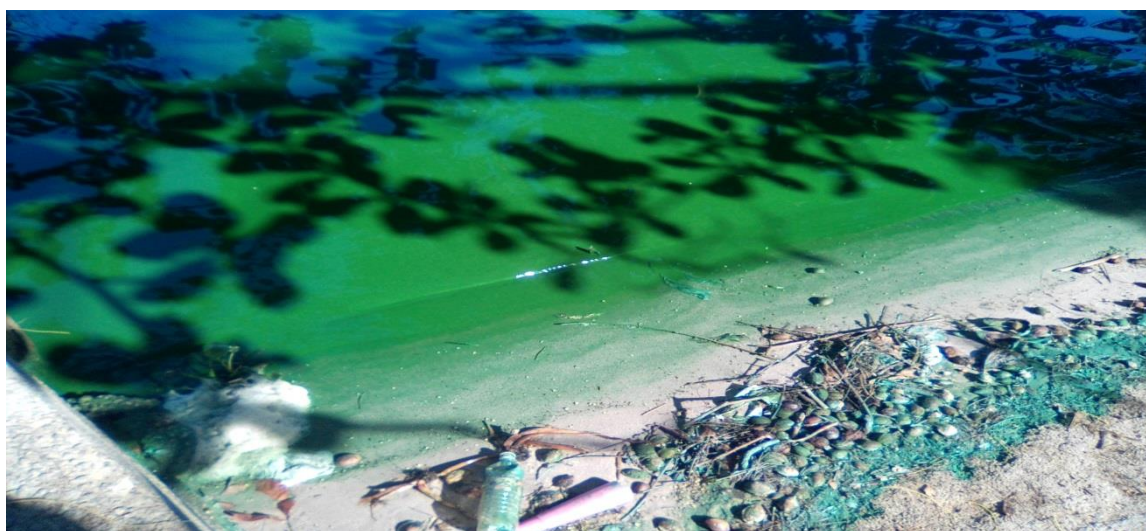
Figura 01: Margem da Lagoa de Jacarepaguá com grande floração de cianobactérias.

Durante o monitoramento da qualidade hídrica da Lagoa de Jacarepaguá foi possível verificar que os valores de turbidez variaram de 0 JTU a 100 JTU. Os valores de pH variaram de neutro (pH 7,0) a alcalino (pH 11,0). As concentrações de nitrato foram de 5,0 ppm enquanto para fosfato foi determinado 4,0 ppm. Os valores de oxigênio dissolvido e de DBO apresentaram-se na faixa de 0 ppm a 8,0 ppm, em 45% das amostras de O<sub>2</sub>, e em 70% das amostras de DBO estava com valores abaixo de 4,0 ppm. Tal condição é considerada estressante para a sobrevivência dos organismos aquáticos. Todas as amostras foram positivas para a presença de coliformes fecais. O IQA classificou em mais de 80% das análises como de péssima qualidade hídrica, o que ratifica a sua degradação com a ocorrência acentuada de cianobactérias.
