## Diagnóstico Ambiental de mananciais urbanos no Pontal do Triângulo Mineiro - Parâmetros físicos, químicos, microbiológicos e ecológicos

Saúde, Segurança e Meio Ambiente

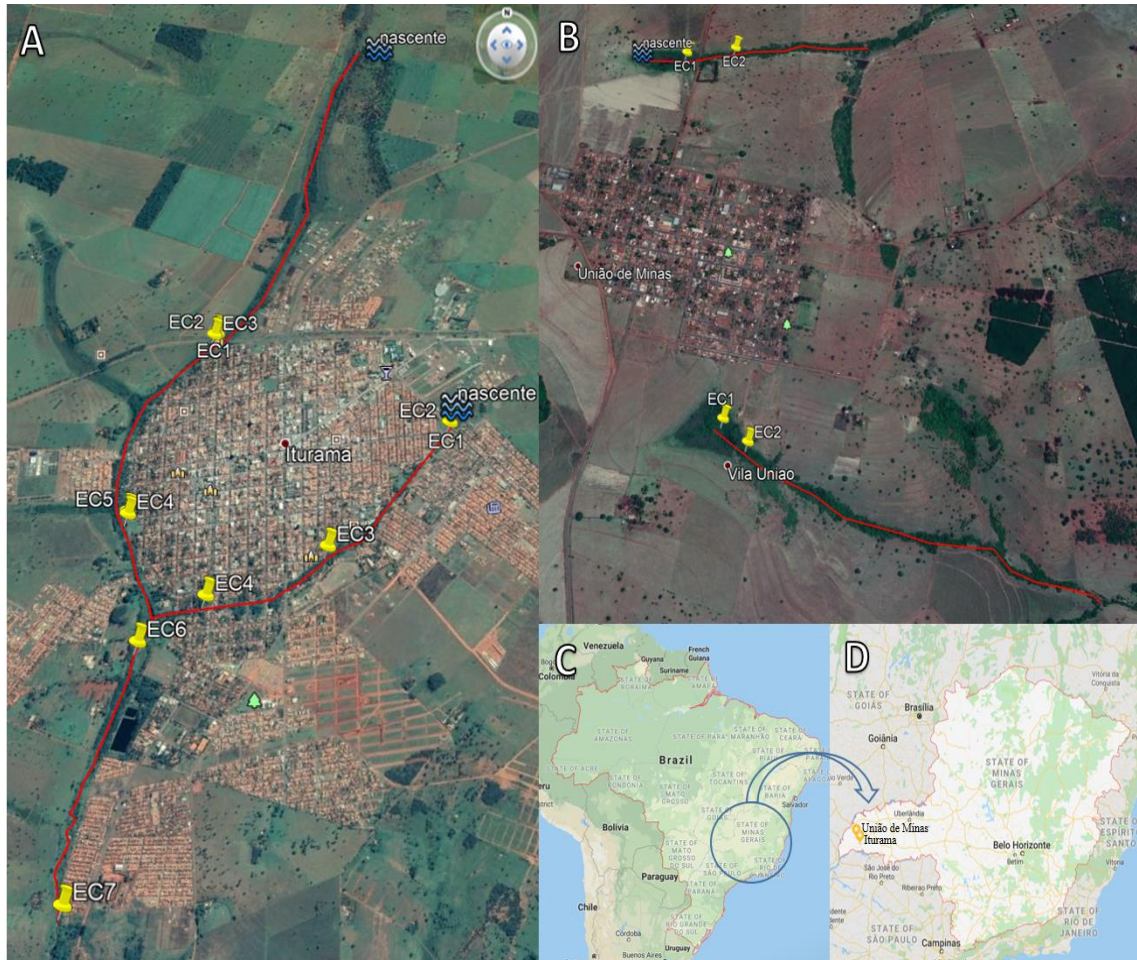
A distribuição dos mananciais urbanos nos municípios de Iturama e União de Minas está representada na Figura 1 assim como as estações de coleta (EC) onde foi feita a amostragem para as análises físico-químicas, microbiológicas e ecológicas.

**Figura 1:** Distribuição de mananciais urbanos nos municípios de Iturama/ MG (A) e União de Minas/ MG (B) com marcação das estações de coleta (EC) para amostragem de água para as análises físico-químicas e microbiológicas e para

Quanto aos córregos urbanos avaliados no município de Iturama, deve-se verificar detalhes da Figura 1 antes da análise dos dados da Tabela 3.

A Figura 1 auxilia no entendimento deste cenário quanto ao córrego Santa Rosa. A EC1 fica no leito principal do córrego enquanto a EC2 coleta a água do lançamento da rede pública de água pluvial local. A EC3 fica a alguns metros após a junção do lançamento da EC2 no leito principal do córrego. Da mesma forma, a EC5 também coleta água de rede pública pluvial e a EC4, no leito principal do córrego, após poucos metros do lançamento da EC4. Assim, EC2 e EC5 revelam resultados do lançamento clandestino de esgoto enquanto EC3 e EC4 revelam o resultado após o encontro dos lançamentos clandestinos no leito do manancial.
