PROPOSTA DE METODOLOGIA PARA RECUPERAÇÃO DE VOÇOROCA NO MUNICÍPIO DE FRUTAL - MG.

Diagnóstico e Ecologia Ambiental

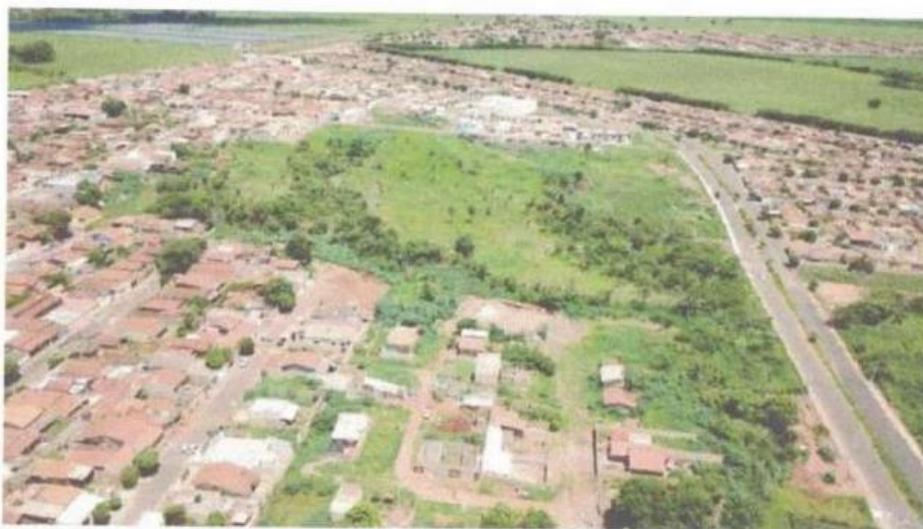
Na Figura 1 pode-se observar a predominância de residências no entorno da área, onde existe o asfaltamento que impede a permeabilidade da água pluvial no solo, aumentando a percolação e pela deficiência do sistema de drenagem de águas pluviais, torna-se mais rápido o escoamento do fluxo hídrico agravando o processo erosivo.

Figura 1. Vista aérea da área impactada. Fonte: Prefeitura Municipal de Frutal (2022).

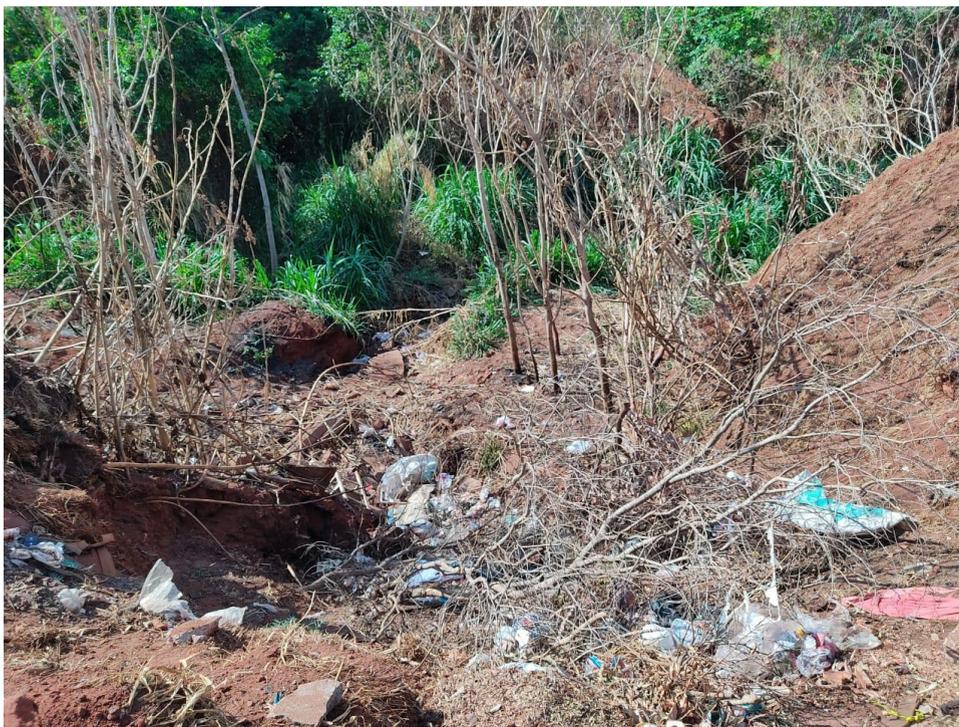
Figura 2. Vista do entorno da Voçoroca. Fonte: Prefeitura Municipal de Frutal (2022).

Nas Figuras 2 e 3, observa-se resíduos sólidos lançados na área impactada bem como seu entorno, formou-se um depósito de lixo e entulho. Pela enorme quantidade de materiais de granulometrias diferentes, como pedaços de tijolos, pré moldados de cimentos, madeiras, etc., estes solos foram agregados permitindo que as águas subterrâneas corram com maior facilidade.

1 – Passo: Será feita a roçada da área e a remoção dos resíduos sólidos de diversos tipos como roupas, papel, garrafas, latas, pneus, móveis, colchões, etc., já os Resíduos de Construção Civil – RCC, serão reaproveitados no local, o qual a pá carregadeira passará

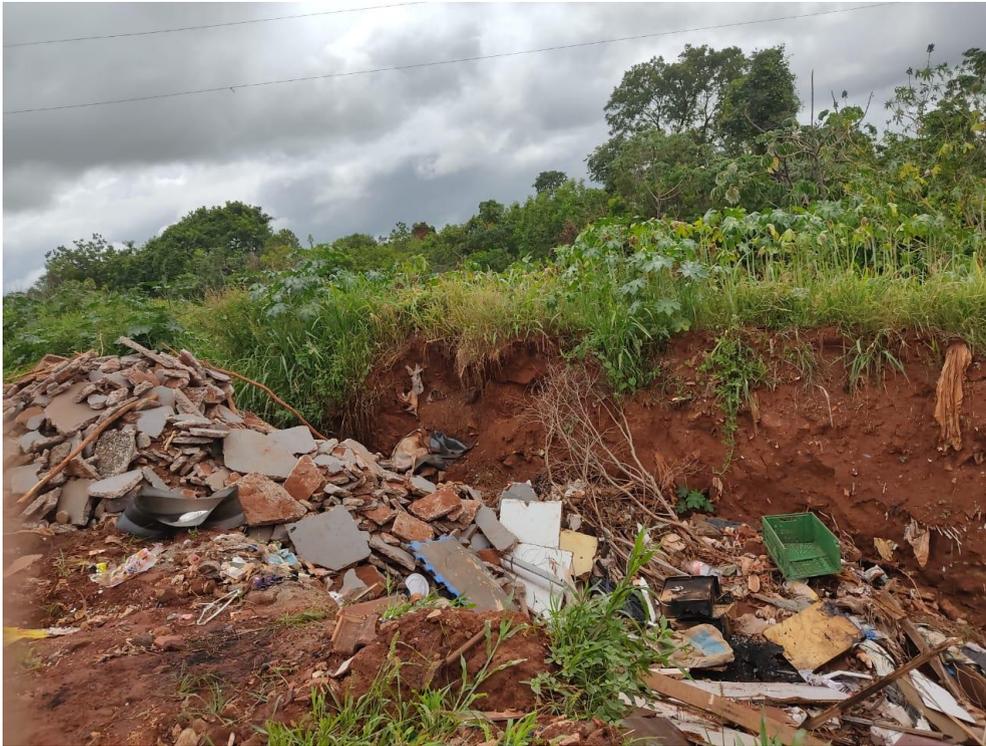
Figura 3. Despejo de resíduos sólidos dentro da Voçoroca. Fonte: Prefeitura Municipal de Frutal (2022).
