LEVANTAMENTO DE ÁREAS DE RISCOS GEOLÓGICOS E AMBIENTAIS DOS BAIROS IPIRANGA, MANOEL PIMENTA E SÃO JACINTO EM TEÓFILO OTONI - MG

Bruna Eduarda Ferreira ⁽¹⁾, Bruno Alves Sena ⁽¹⁾, Ellen Cristiane Guedes ⁽¹⁾ e Antônio Jorge de Lima Gomes ⁽²⁾

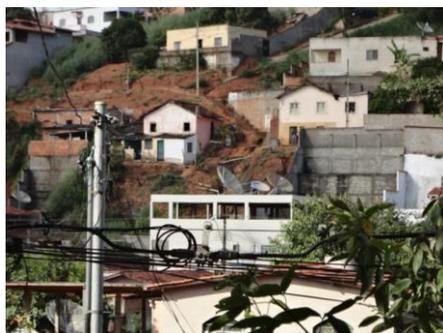
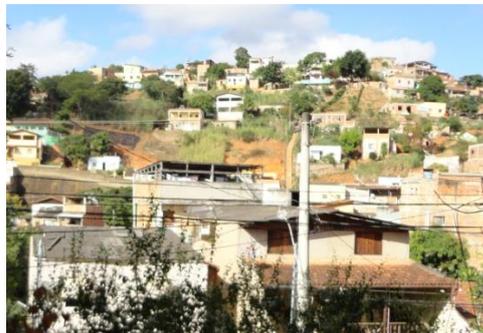
Figura 1 - Bairro Manoel Pimenta, extensão da Rua João Lopes da Silva. (17°52'16.4"S e 41°29'56.5"W, elevação 321m), setembro 2012.

Nas Figuras (1) e (2), localizadas respectivamente nos bairros Manoel Pimenta e São Jacinto, o principal risco é de deslizamento, uma vez que muitas edificações foram construídas desordenadamente em áreas instáveis, suscetíveis a um deslocamento de terra, onde foi retirada parte da vegetação pré-existente.

Excepcionalmente na Figura (1a) podemos observar o uso de gabiões como meio de contenção, visto que naquele local já ocorreram desastres devido à percolação da água e posterior erosão do solo, ocasionado pela configuração geomorfológica.

A solução mais adequada nesses casos é a construção de muros de arrimo de gravidade e de gabião, e quando possível a recuperação da vegetação.

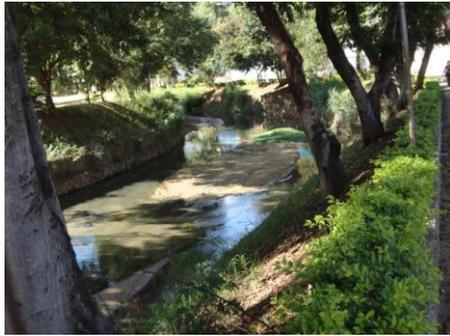
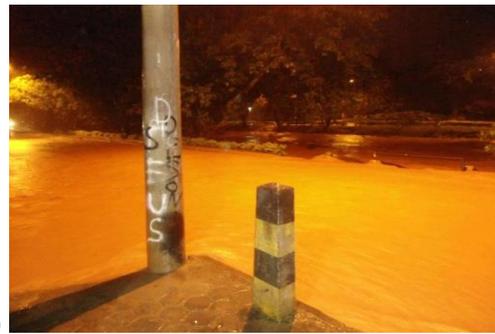
Figura 3 - Bairro Manoel Pimenta, Avenida Doutor Luiz Boali Porto Salman . (17°52'06"S e 41°30'13.5"W, elevação 325m), setembro 2012.

Abaixo nas Figuras (3) e (4) atenta-se a ocupação desordenada, respectivamente, no leito maior do Rio Todos os Santos e no afluente do Córrego São Jacinto, que juntamente a falta de saneamento torna a cidade vulnerável a enchentes no período chuvoso (como registrado pela prefeitura da cidade nos anos de 2002, 2005 e 2012). Nesses casos a limitação

da área de risco e o uso de gabiões são as melhores soluções. Particularmente na Figura (4), constata-se uma invasão do leito do córrego, o que torna as famílias envolvidas ainda mais vulneráveis não só a desastres causados por enchentes, mas também a doenças causadas pelo contato com o esgoto.

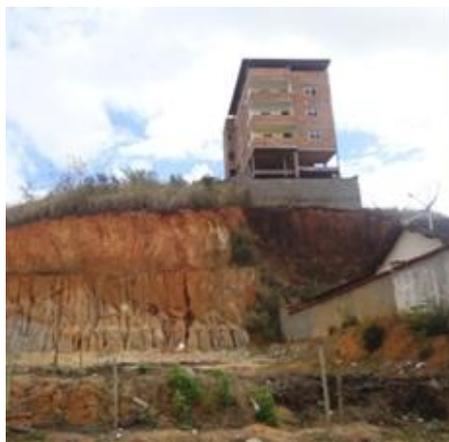
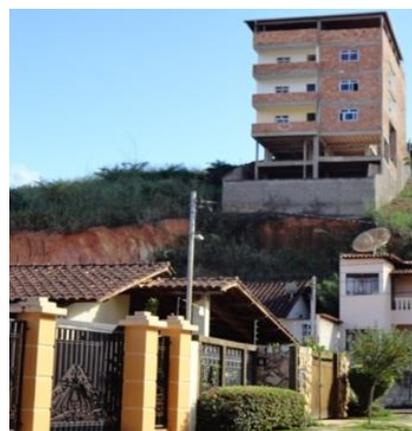
Figura 5 - Bairro Ipiranga, Rua Antônio Pereira dos Santos. (17°52'00.9"S e 41°29'47.1"W, elevação 321m), setembro 2012.

O próximo caso, apresentado na Figura (5), evidencia um grave risco de escorregamento causado por uma sobrecarga oriunda da construção do prédio. A escassez de vegetação conjugada à falta de planejamento estrutural da edificação são os maiores causadores do problema. A recuperação da vegetação e a construção de muro de arrimo são as soluções mais adequadas ao caso.

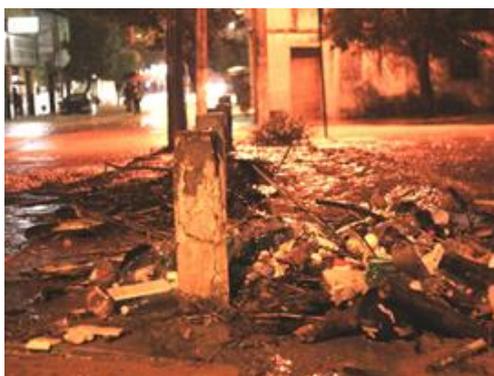
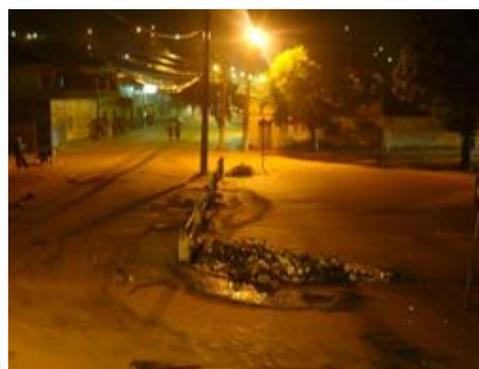
Figura 6 - Rio Todos os Santos, após a grande enchente de 2012, divisor dos bairros Ipiranga e Manoel Pimenta.

No dia 28 de novembro de 2012, ocorreu novamente na cidade uma forte chuva, que mais uma vez causou desastres de grandes proporções, observados nas Figuras (6) e (7), desabrigando aproximadamente 35 pessoas e deixando duas idosas da mesma família soterradas REDE RECORD (2012). O que poderia ser evitado através de urbanização planejada ou de respeito aos limites naturais.
