AVALIAÇÃO DA CONCENTRAÇÃO DE METAIS E BTEX DE UMA ÁREA CONTAMINADA POR RESÍDUOS DA SIDERURGIA EM VOLTA REDONDA, RJ

Química ambiental

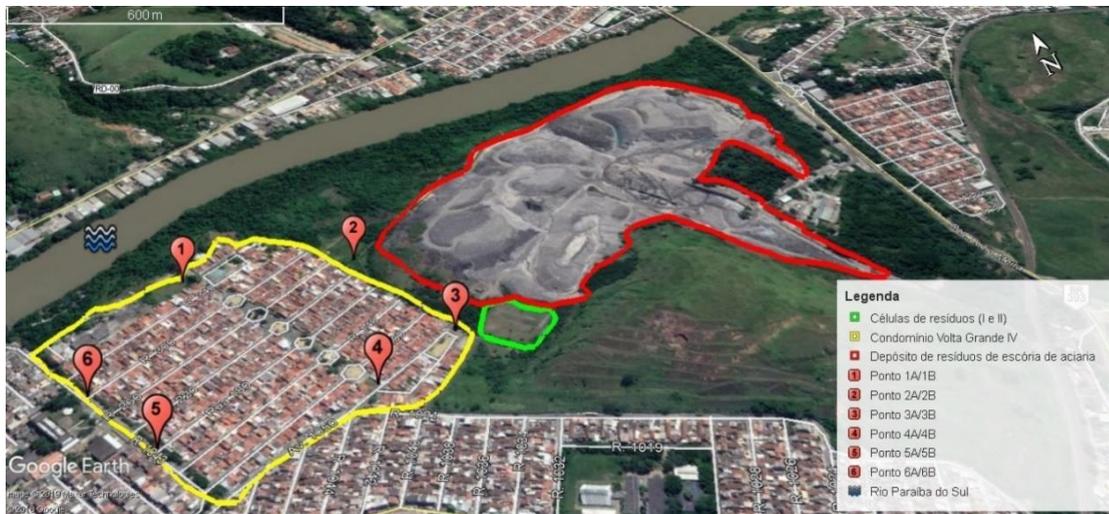
Figura 01: Pontos de coleta de amostras de solo no condomínio em Volta Redonda.

A amostragem do solo foi realizada nos mesmos seis pontos nas três campanhas (Figura 01). Os pontos foram georreferenciados, sendo coletadas amostras de superfície do solo ("A") na profundidade média de 0,20 m, e amostras subterrâneas ("B") na profundidade média variando entre 2,00 e 3,00 m, dependendo do nível da água. Durante a coleta e transporte para o laboratório, as amostras foram mantidas em frascos de vidro (1000 mL) devidamente identificados e refrigerados em caixa térmica a 4°C.

Na época das chuvas, a declividade do terreno faz com que a água escoe pelos canais impermeabilizados do condomínio (ruas, calçadas, praças, quadras) em direção ao Rio Paraíba do Sul. Os pontos de coleta foram delimitados com base na trajetória de contaminação do líquido durante a precipitação e a distância do aterro de escória siderúrgica, considerando aqueles mais próximos da “pilha” (Pontos 2 e 3), pontos intermediários (Pontos 1 e 4) e os mais distantes (Pontos 5 e 6).
